# 감 사 위 원 회

**제 목** 서남권 돛구장 보행육교 공사 하자관리업무 소홀

**관 계 기 관** 서울시설공단 ▽운영처

제 목 서남권 돔구장 누수 하자 관리 등 소홀

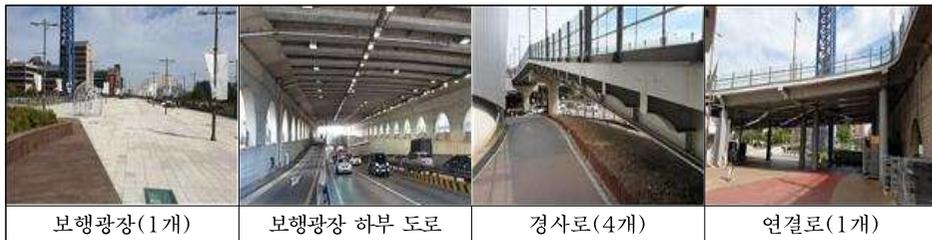
**[사진 1] 보행육교 전경 사진**

‘보행광장 및 경사·연결로(이하 “보행육교”라 한다.)’는 돛구장의 협소한 광장 및 구일역 등에서의 접근성 향상을 위해, 돛구장 건립공사와 별도로 서울특별시 도시기반시설본부에서 발주하여 2016.7.31. 준공된 시설로서 돛구장의 남측 광장 및 매표소, \*\*지하차도, 인근 안양천 상부 등에 광범위하게 걸쳐 위치하고 있는 연장 516m의 교량 시설물이다.

교량의 구조형식 및 구성은 ‘합성라멘교’<sup>2)</sup> 구조의 보행광장에 ‘스틸 플레이트(Steel Plate)’<sup>3)</sup>구조의 경사로 4개 및 연결로 1개가 연결되어 있다.

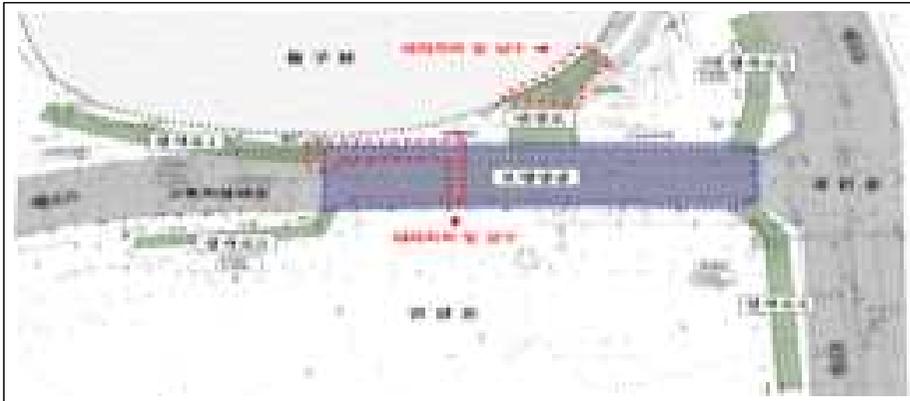
【사진 2】 보행육교 구성 및 하자보수 현황

이와 관련하여 이번 2020년 10월 감사기간 중 “보행육교 공사” 하자검사 관리 적정성 여부를 확인하였는데, 감사범위 기간('17.1.~'20.10.) 중 공단에서 실시한 하자검사 결과 보행육교 누수 하자는 ‘보행광장’과 ‘연결로’ 부분에서 6회에 걸쳐 지속적으로 지적되어 있었다.

※ ‘보행육교’는 ‘보행광장’에 1개의 ‘연결로’와 4개의 ‘경사로’가 연결된 구조임

특히 2019년 상반기 하자검사에서는 누수가 여러 개소에서 발생) 하였고 ‘신축이음장치 하부는 누수가 많아 근본적인 보수가 필요’ 한 것으로 되어있는 등 아래 [표 1] “보행광장 및 경사·연결로 공사 하자관리부”와 같이 지적되어 있으며,

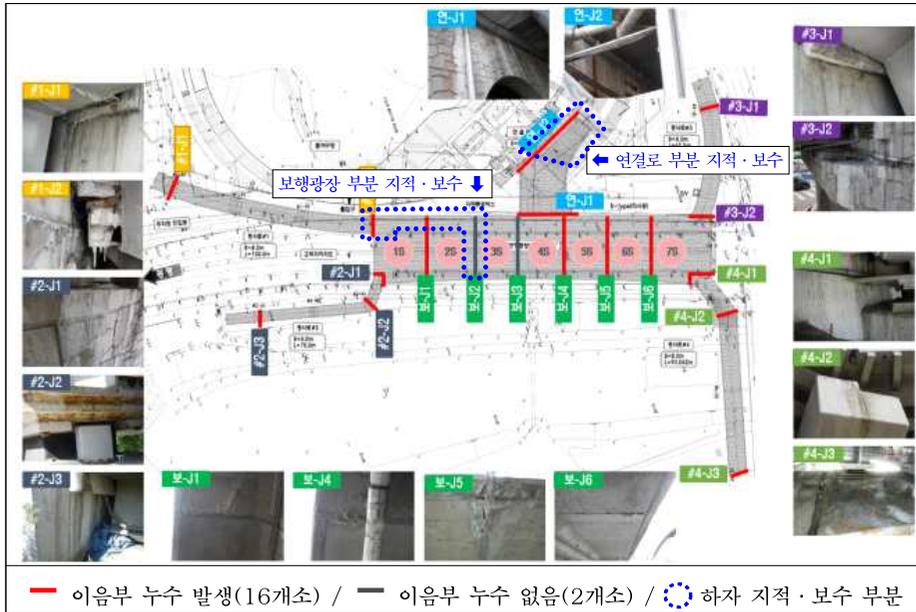
【사진 3】 보행육교 “이음부(신축이음장치)” 누수 발생 현황(전체 18개소 중 16개소 누수)

점검 결과, 하자점검 시 하자로 지적되어 보수 완료된 ‘보행광장’, ‘연결로’에서 여전히 누수 하자가 발견되었는데, 특히 보행광장의 이음부(신축이음장치) 6개소 중 4개소에서 누수 및 백태 현상이 심각한 것으로 파악되었다.

또한 보행광장과 돛경기장을 연결하는 연결로는 유도배수 방식으로 하자보수 하였음에도 교량 하부에 누수 및 백태 현상이 발견되었는데, 그 이유는 바닥판 상판 마감석과 복합소재 바닥판 사이 시공된 교면방수7)가 그 기능을 상실한 것으로 보이며8), 보행광장과 마찬가지로 이음부(신축이음장치) 2개소 모두에서 누수 및 백태 현상이 확인되었다.

특히, 경사로(4개)에는 10개소의 이음부(신축이음장치)가 있는데, 10개소 전체에서 누수 및 백태 현상이 공통적으로 발견되었고, 그 중에서도 경사로와 보행광장이 연결된 이음부의 신축이음장치가 누수에 가장 취약한 것으로 확인되었다.11)

특히 보행광장·연결로·경사로 등 교량 전체에서 공통적으로 발생한 이음부(신축이음장치) 누수로 인해 거더·교대·교각 등에 피해가 발생되고 있는 상태이고, 그로인한 콘크리트 열화는 구조물의 미관을 저하시킬 뿐만 아니라 방치할 경우 구조물의 내구성에도 영향을 미칠 수 있으며,

보행육교 하부는 보행자와 차량 통행이 매우 많은 곳이므로 누수 발생 시 예상치 못한 사고가 발생13)할 수 있어, 교량 전반에 걸친 이음부 누수는 우선적인 보수가 필요한 주요한 손상(1순위 손상으로 구분함)으로 정밀안전점검용역 결과 보고서에 지적되어 있다.14)

- ① 보행육교 하자에 대하여 적절한 공법으로 신속히 보수·보강하여 시설물 안전 및 사용요건을 지속적으로 확보할 수 있도록 조치하고,
- ② 향후 유사 사례가 발생되지 않도록, 「지방자치단체를 당사자로 하는 계약에 관한 법률」 등 관련규정에 따라 시설물 하자관리 등 시설 안전·유지관리 업무 수행에 철저를 기하시기 바라며,
- ③ 관련자에게는 주의를 촉구하시기 바랍니다.(시정)

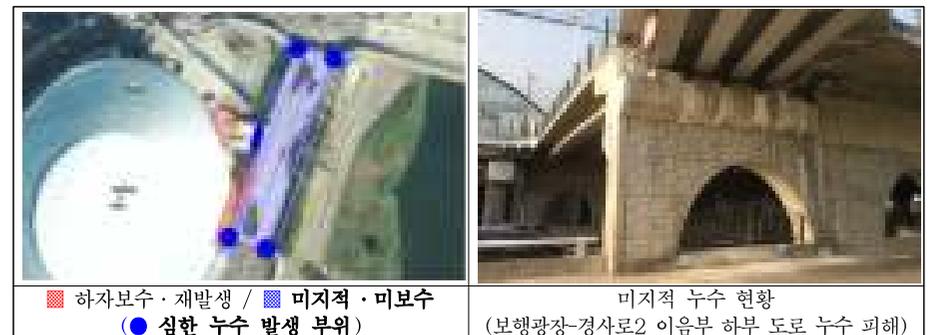
【사진 4】 보행육교 하자발생 지적 및 보수 현황

또한 누수 하자 이외에도 이미 오래전부터 발생된 것으로 판단되는 백태, 후타재 균열, 받침장치 부식 등 다수의 하자가 육안 점검으로도 쉽게 발견되었고, 2019년 하반기 하자검사에 지적되어 시공자에 하자보수 요청('19.12.) 한 교각 균열은 즉시 보수되어야 함에도 감사기간('20.10.~11.) 까지도 조치되지 않고 있어, 조속한 하자보수가 필요한 상태였다.12)

공단 하자관리부에서 지적되지 않았던 경사로(4개소) 이음부(신축이음장치) 10개소 전체에서 발생한 누수 및 백태 현상 또한 감사기간 중 실시한 점검결과와 동일하게 지적되어 있었으며, 백태·균열·받침장치 부식 등 육안으로 쉽게 확인되지만, 공단이 실시하였던 하자검사에서는 지적하지 못한 하자사항도 다수 확인되었다.

아울러, 공단은 감사 종료후 계약상대자(시공자)에게 하자 보수할 것을 재차 적극적으로 요청 하였고, 감사에 지적된 하자 중 주요 누수 부분인 “교량 이음부 누수(신축이음장치 및 후타재 부분)”에 대하여는 계약상대자로부터 하자보수공사 시공계획서와 공사도면을 제출 받는 등 2021년 6월 중 계약상대자가 직접 하자보수에 착수하는 것으로 협의가 진행되고 있어, 하자보수를 위한 예산낭비를 최소화 하겠다는 의견을 제시하였다.

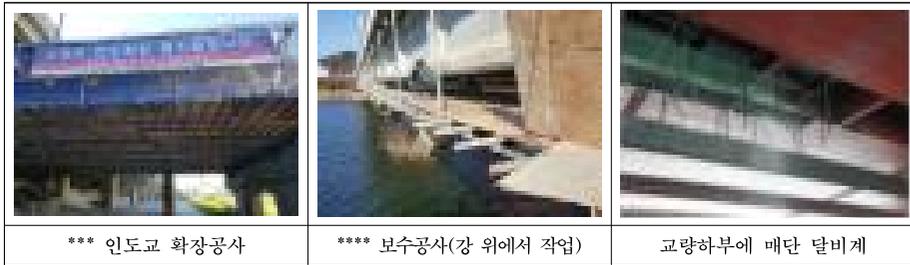
【사진 5】 달비계를 활용한 교량 보수 등 공사 사례

그러나 교량 보수공사를 위한 작업 공간 확보 등으로 교량 하부 도로의 교통통제가 요구되는 현장의 경우, 공사 가시설인 비계<sup>22)</sup> 설치 시 교량 하부 도로를 점용하지 않고 교량 상부에 직접 달아매는 방식의 ‘달비계’<sup>23)</sup>를 사용하는 등 기술적 해결방법을 공사에 적용하여 교통통제를 최소화 하는 것이 일반적이며,

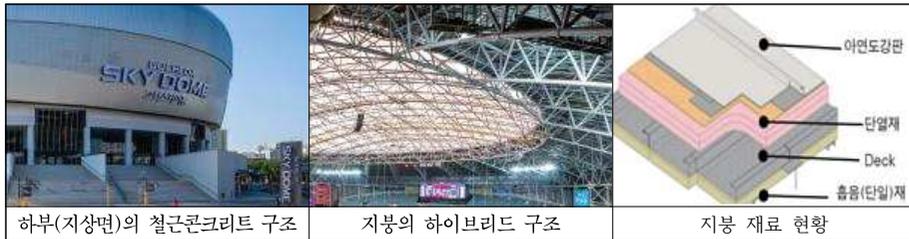
【사진 1】 돔구장 구조

교량의 구조형식은 하부(지상면)는 철근콘크리트 구조로 되어 있고, 지붕(외벽 일체형)은 하이브리드 구조(철골트러스+테프론막+금속 패널 마감)로 건축된 구조물이다.

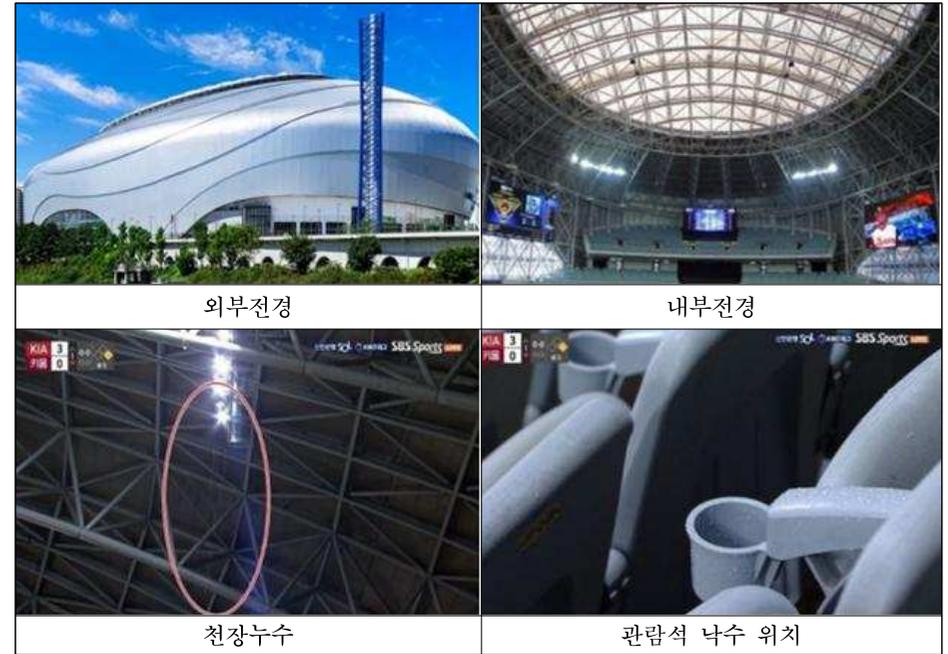
[사진 1] 돐구장 내외부 전경 및 누수 발생사진('20.8.22.방송 중계)

특히 2017.8.20.에는 KBS 9시 스포츠 뉴스에 빗물이 경기장 내부로 떨어지는 장면이 보도됨에 따라 언론에 집중 이슈화 되었으며, 2020.8.22.에는 KBO리그 경기 중 경기장 외야 펜스 지붕에서 누수가 발생하는 모습이 그대로 방송되는 등 반복적 누수로 인한 언론의 부정적 보도 및 시설의 제한적 사용에 따른 이용자 불편이 이어지고 있다.

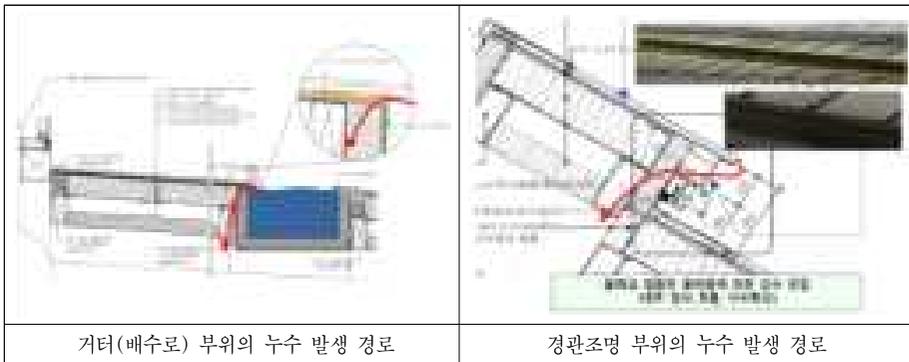
【사진 2】 거터(배수로) 및 경관조명 부위 경로

돛구장 지붕의 누수 경로는 5가지로 예상할 수 있는데, “① 거터(배수로) 부위 누수<sup>29)</sup>, ② 지붕 환기창의 빗물 침입 누수, ③ 지붕 금속패널 마감재 간의 이음부 누수, ④ 경관 조명 부위의 누수, ⑤ 결로수 발생에 따른 누수”를 주된 원인으로 볼 수 있고,

위 누수경로에 대한 주된 누수 원인은 우수 배수 처리에 있어서의 방수 설계의 문제점, 사용된 지붕 금속패널의 온도차에 따른 재료의 팽창수축 및 실링부의 자외선 열화, 금속시트 조인트 및 배수 거터 부위, 창호 틈새 등의 정밀 시공 결함 등 다양한 원인으로 추정되었다.

연번	보수 위치	보수 방법
1	지붕 전체	기존 지붕 방수시트와 상호 부착 가능한 노출용 전면 부착 방수재 도포 - 지붕 아연도 강판 거멀 접기 끝단부 들뜸 공극부 사전 보수 - 지붕 전체 초속경 폴리우레아 도막방수재 도포
2	지붕 전체	고품질의 내열 실링재 적용하여 대체 - 현장에서 각 피착 재료별 “박리접착 시험” 실시하여 재료 선정
3	지붕 전체	상습적인 누수 부위의 유도배수 적용으로 2중적 보수 보강 방안 마련
4	사용중 거터(중앙) 폐쇄된 거터(외곽)	사용중인 거터의 유도배수 적용으로 2중적 보수 보강 방안 마련 폐쇄 거터의 노출 방수재 및 OSB 합판 재시공 후 실링처리
5	지붕 상단 환기창	지붕 환기창 하단부 가스켓 보수 - 유연하면서 열적 수축팽창이 적은 재질의 가스켓으로 교체
6	경관 조명	경관 조명 부위 누수 보수 - 단차 부분 물뚫기 차수판 설치 후 실링 처리

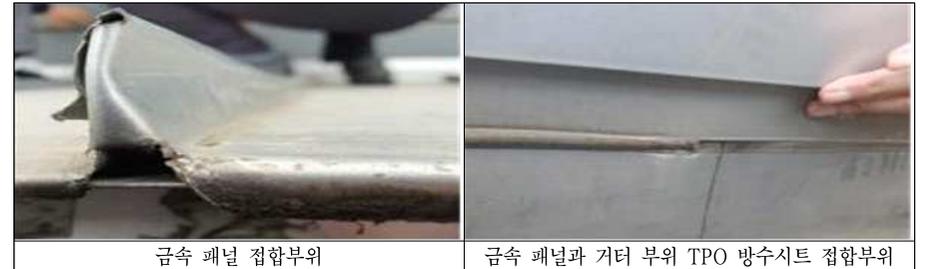
【사진 3】 이질 재료간 접합부위 현황

【재료적 요인】으로는 “① 금속 패널 부위의 자착식(자체 접착력을 지닌) 방수시트와 거터 부위의 TPO 방수시트<sup>32)</sup>의 이질성에 따른 접착력 저하 및 들뜸<sup>33)</sup>, ② 열악한 외부환경에 노출되어 있는 지붕 부위에 사용된 이질 재료 간의 접합 부위 실링재료 열화와 금속 패널의 상호 접합부의 외부 온도차에 의한 수축 및 팽창”이 있고,

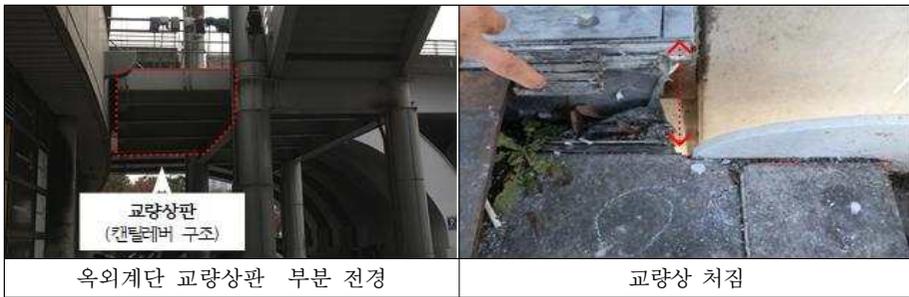
【사진 1】 남측 월드컵물 옥외계단 처짐

점검결과 아래 [사진 1] 과 같이 남측 월드컵물 옥외계단은 교량상판(캔틸레버 구조<sup>53)</sup>)과 월드컵물의 바닥판과 약7cm의 단차(보의 처짐은 약1.2cm)가 확인되었다.

이 결함은 교량상판이 설계도서(강접합<sup>54)</sup>)와 다르게 시공(핀접합<sup>55)</sup>)되어 캔틸레버 구조에 처짐이 발생한 것으로 확인<sup>56)</sup> 되었으며, 추가적인 변위·변형과 함께 갑작스러운 취성파괴<sup>57)</sup>가 일어날 우려가 높아져<sup>58)</sup> 옥외계단 교량상판에 대한 즉각적인 통행제한 조치와 조속한 시일내 보강공사 할 것을 요청하였다.

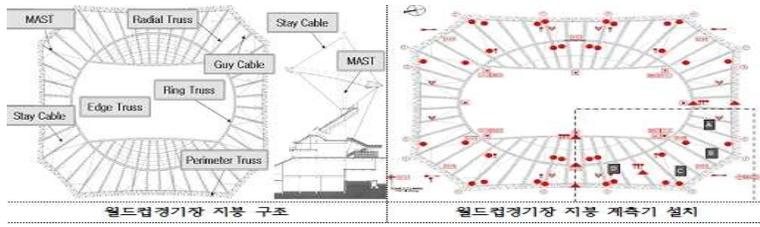
【그림 1】 서울월드컵경기장 지붕 구조 및 계측기 설치

【표 1】 서울월드컵경기장 지붕 계측기 설치 현황

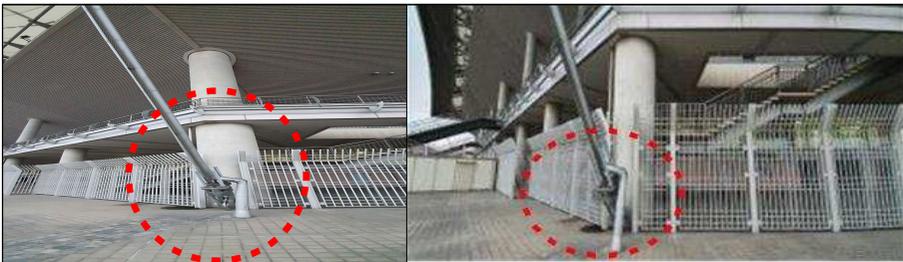
【그림 2】 Tie-down Cable 하단 접합부 Cable 외부 노출

따라서 구조물에 위해 및 손상 우려가 있으므로 Cable 하단 접합부 8개소 주변에 방호울타리를 설치하는 등 안전관리 대책 마련이 필요하다.

- ① 서울월드컵경기장에 구축된 계측기의 성능검사 유효기간 및 교정주기 초과된 계측기의 교정 실시, 관리기준값 재설정, 계측기기의 작동상태, 시스템 운영방법 등 전반적인 사항에 대하여 전문가 자문 등을 실시하여 실효성 있고 효율적인 계측시스템이 관리 운영이 될 수 있도록 개선방안을 강구하시기 바람
- ② 외부로 노출되어 불특정다수인의 접근이 용이한 월드컵경기장 지붕 케이블에 대해서는 케이블 주변에 방호 울타리를 설치하는 등 Cable 위해 및 손상에 대비한 보호대책을 마련하시고,
- ③ 정전시 근무자 조치 매뉴얼에 방재실 및 전기실 근무자별 업무분장을 명확히 하여 신속한 조치를 할 수 있도록 개선하고, 현재 수동으로 작동하고 있는 전력제어 시스템에 대해 원격감시설비를 활용할 수 있는 방안을 마련 시행토록 하시기 바랍니다.(통보)
- ④ 지속적으로 발생하고 있는 오류 데이터 측정값에 대해서 계측기 이상 유무를 정확하게 확인하고 오류 발생 원인 분석 및 조치방안을 마련하는 등 계측시스템 관리 운영 업무를 철저히 하시기 바랍니다.(주의)

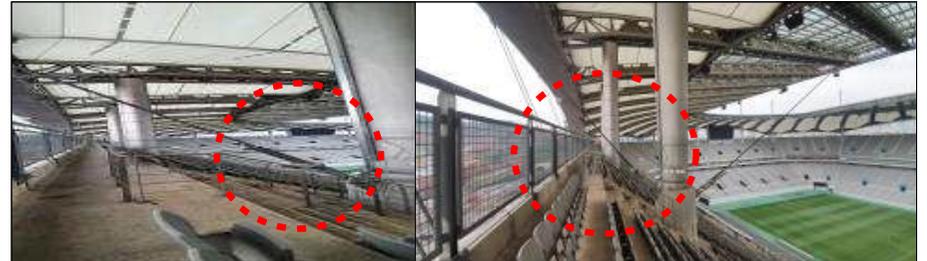
【그림 3】 Rear Guy Cable 상단부

그리고 경기장 계단 상층부에 설치된 16개소 Rear Guy Cable 중 8개소의 Cable에 외부인 접근 방지를 위한 방호울타리를 설치하였으나, 방호울타리와 Cable간 거리 간격이 협소하여 불특정다수인이 쉽게 Cable에 접근 가능하였으며,

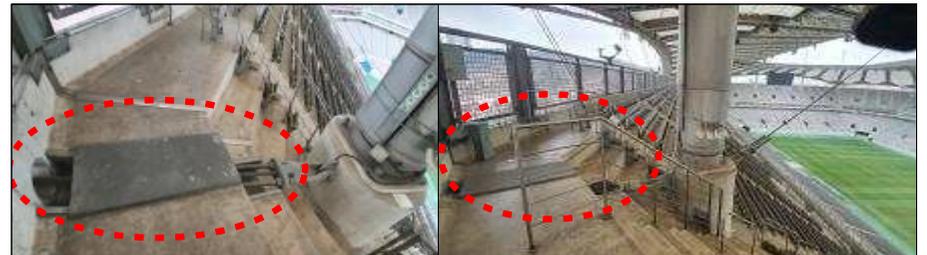
【그림 4】 Rear Guy Cable 노출

나머지 8개소 Rear Guy Cable 또한 외부로 노출 되어있어서 보호판 설치 등 Cable 위해 및 손상에 대비한 보호대책 마련이 필요하다.

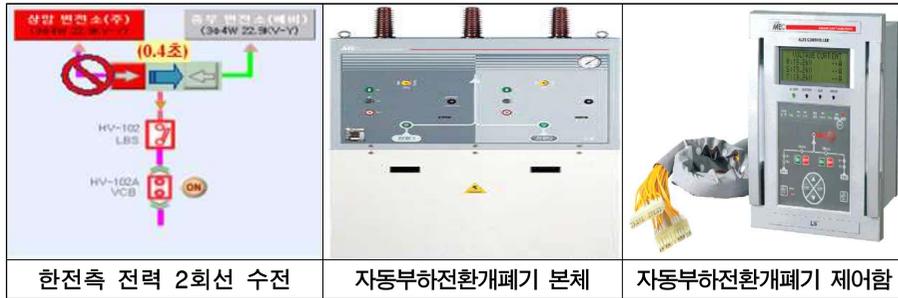
【그림 5】 서울월드컵경기장 정전시 전력 공급

공단에서는 경기장 정전에 대비하여 한국전력 2개 변전소(\*\*, \*\*변전소) 2회선으로 전력을 수전 받고 있으며, 주변전소(\*\*) 정전시 예비 변전소(\*\*)로 자동 전환되는 자동부하전환개폐기(ALTS)<sup>117)</sup>로 전력을 공급하고, 2회선 정전에 대비 자체 비상발전기 및 무정전설비로 주요 부하에 전력을 공급하고 있다.
